**AVALIAÇÃO DA NECESSIDADE DE READEQUAÇÃO DE ESTRADAS RURAIS:
ESTUDO DE CASO EM ESTRADA NÃO PAVIMENTADA NO MUNICÍPIO DE
MONTE CARMELO/MG**

Ludmila Loures Alves¹
Ricardo Fonseca de Oliveira²

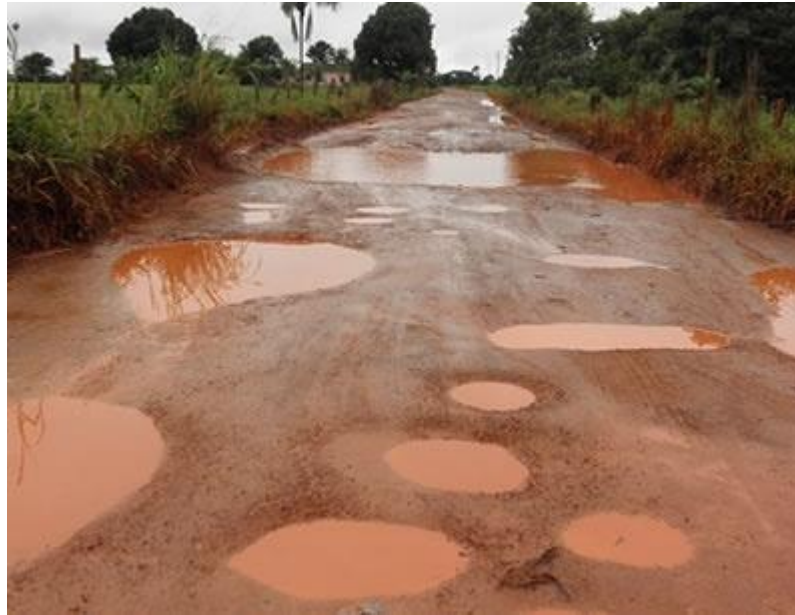
A formação de buracos é causada pela expulsão de partículas sólidas do leito quando há empoçamento de água, como mostrado na Figura 1. Isto é consequência da má execução de estrutura drenada ou ainda pela inexistência de revestimento primário. Para a solução desse problema, Silva Filho (2003) sugere executar um sistema de drenagem adequado; aplicar um revestimento primário se não existir ou então, se houver, aplicar material ligante (argila) para executar as melhorias; fazer o abaulamento da pista após a execução do revestimento primário.

Figura 1 - Defeito: buracos

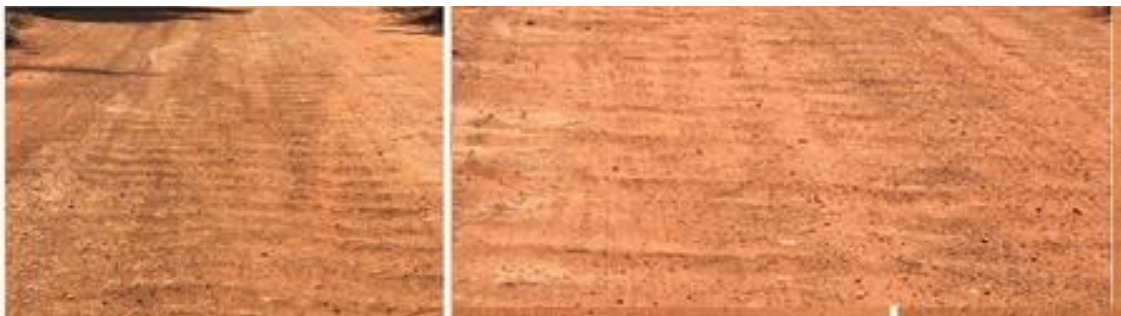
Este defeito é proveniente em um trecho cujo leito foi cascalhado sem ligante de modo que o tráfego acumula material em ondulações transversais à estrada, causando fortes trepidações nos veículos, conforme mostrado na Figura 2. Essas ondulações são causadas pela falta de capacidade de suporte do subleito e ausência de drenagem.

Figura 2 - Defeito: costela de vaca

Um dos defeitos que tem grande predominância e que pode ser notado em quase todo o trecho da estrada são as corrugações ou “costelas de vaca”, como consequência a vibração constante dos motores dos veículos, devido ao choque do mesmo com o solo.

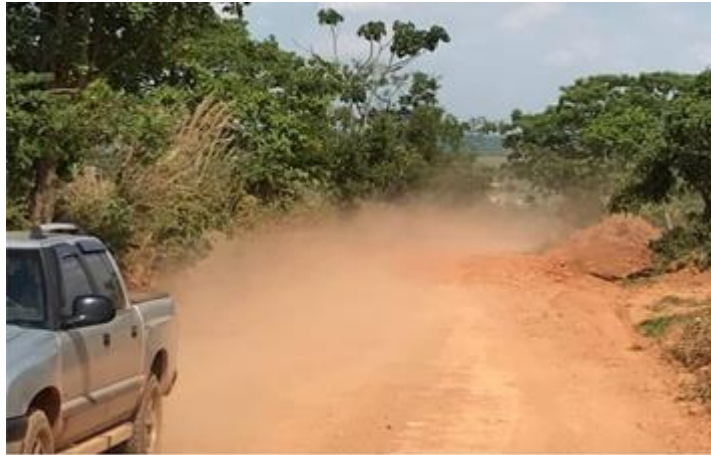
De acordo com Nunes (2003), a abundância do material fino no leito da estrada que forma durante a seca sob o constante tráfego de veículos é denominado poeira. Esse problema dificulta a visibilidade colocando em risco a segurança dos usuários. A Figura 3 ilustra esse tipo de defeito.

Figura 3 - Defeito: poeira

É notória a formação de poeira intensa sobre a estrada, por se tratar de uma via que o tráfego é grande. A passagem de veículos permite que as partículas de solo se soltem da superfície de rolamento, formando então as nuvens de poeira.

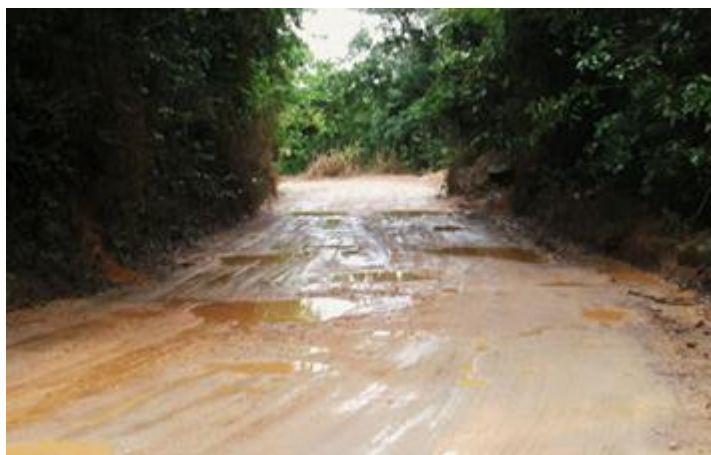
Baesso e Gonçalves (2003) determinam uma estrada com seção transversal inadequada quando a mesma tem dificuldade de encaminhar a água de sua superfície para dispositivos de drenagem que contém em suas laterais, como observada na Figura 4.

Figura 4 - Defeito: seção transversal inadequada

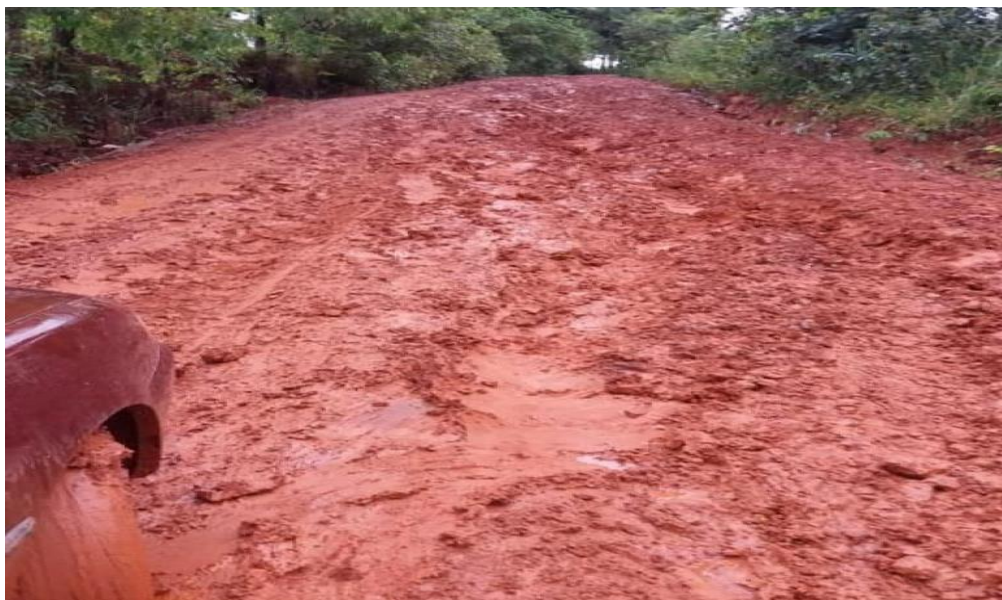
Segundo Ferreira (2004), uma das consequências provenientes do defeito citado anteriormente é a formação de atoleiros, oriundos do acúmulo de água na estrada devido à ausência de um sistema de drenagem ou pela falta de capacidade de suporte do subleito, onde há uma formação de uma camada de lama que diminui o atrito entre os pneus dos veículos e a estrada. A Figura 5 representa esse defeito.

Figura 5 - Defeito: atoleiro
