ESTUDO DE CASO DAS MANIFESTAÇÕES PATOLÓGICAS NA CONSTRUÇÃO CIVIL COM ÊNFASE NO PROGRAMA MINHA CASA MINHA VIDA (PMCMV)

Estudo de Caso das Manifestações Patológicas na Construção Civil

² Docente do curso de Engenharia Civil - Fundação Carmelitana Mário Palmério - Av. Brasil Oeste, s/n, Jardim Zenith - Monte Carmelo, Fone: (34) 3842 - 5272. Contato: ricardooliveira2013@gmail.com
GETEC, v.10, n.26, p.71-89/2021

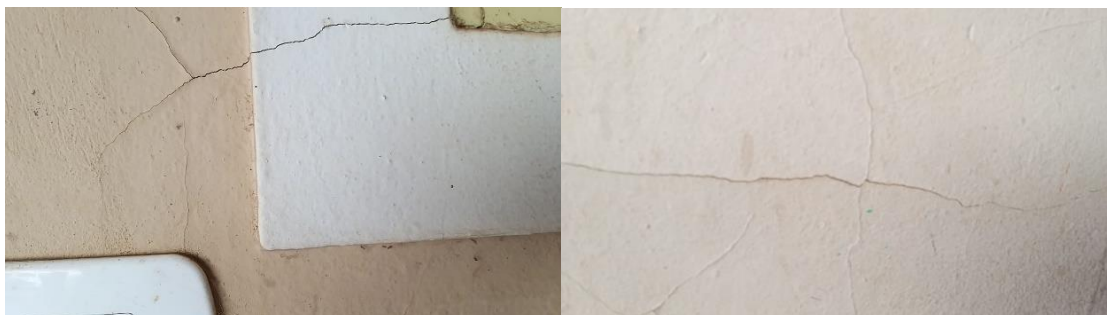
Figura 3 - Fissura na janela e parede

O aparecimento de fissuras é sinal de que foi excedida a resistência a tração do material e deve se averiguar. Apareceu em 15% dos casos, segundo Souza e Ripper (1998) é o dano de ocorrência mais comum e aqueles que, a par das deformações muito acentuadas, mais chama a atenção dos leigos, proprietários e usuários aí incluídos, para o fato de que algo de anormal está a acontecer.

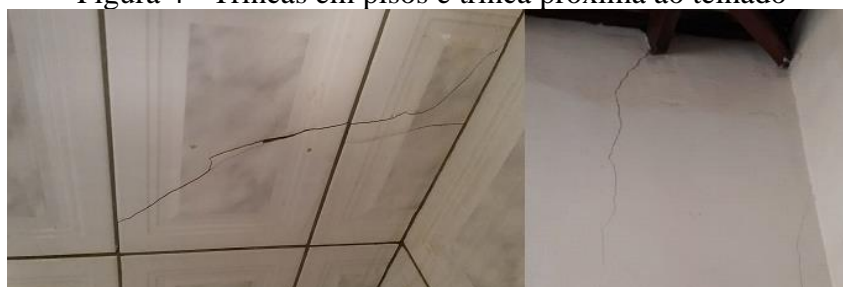
Figura 4 - Trincas em pisos e trinca próxima ao telhado

As trincas surgiram em (8% dos casos), no entanto é necessário pesquisar a origem do problema para planejar o procedimento de reparo. Segundo Marcelli (2007), algumas estruturas apresentam trincas sem qualquer indício de falha da parte estrutural tanto na execução como projeto. Isso pode ocorrer devido a um fator externo que pode ser as raízes de uma árvore plantada próxima à edificação de modo que, passado algum tempo, penetram o solo até atingirem as fundações, podendo levantar a construção quando for leve ou causar recalques diferenciais que geram as trincas.

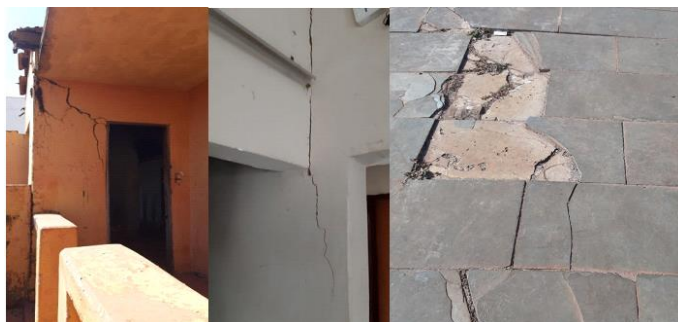
Figura 5 – Rachaduras em paredes e pisos

As rachaduras (8% dos casos) principalmente as em diagonais indicam que algo grave pode está acontecendo, podendo ser em consequência do excesso de peso, modificações estruturais e até mesmos podem ser causados por ralos entupidos podem causar danos severos.

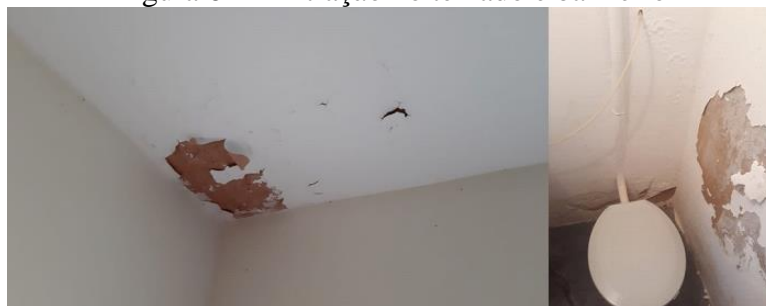
Figura 6 - Infiltração no telhado e banheiro

O estrago que uma infiltração de água ou umidade podem causar são imensos. O dano das infiltrações apareceu em 17% dos casos. Segundo Nince (1996), o dano está associado, principalmente a problemas de projeto e a falta ou deficiência de manutenção. Para evitar seu surgimento é necessário impermeabilizar tudo que tem contato direto com a água ou outros líquidos.

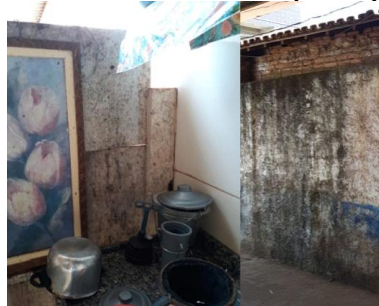
Figura 7 - Mofo e bolor na pia e quintal

Mofo e bolor aparece em 16% dos casos, ocorreu devido a proliferação de microrganismo na estrutura causados por excesso de umidade. Esse problema é agravado devido à falta de manutenção na mesma.

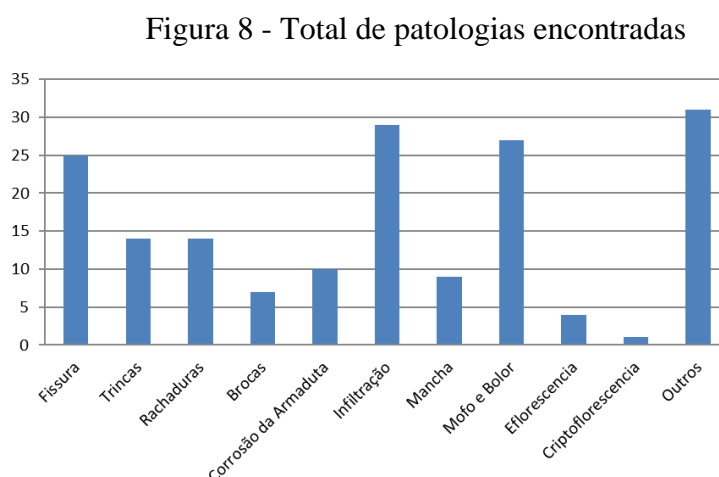
O estudo de dados relacionado aos componentes de construção que dispunham maior grau de patologias, equiparando com as suas cruciais causas e mecanismos de ocorrência. A composição e análises cuja á base foi fundamentado nas informações adquiridas, seguindo o quantitativo total de manifestações patológicas exibidos na Figura 8.

Com base no diagnóstico gerado as paredes foram as que mais apresentaram manifestações patológicas, a maioria dos defeitos teve origem por: juntas de dilatação inadequadas, proteção inadequada contra a umidade ascensional, preparação e aplicação

inadequada de rebocos hidráulicos tradicionais, aplicação inadequada de revestimentos cerâmicos, entre outros.

Analisando o gráfico de patologias encontradas, apresentou-se necessária a atuação de um plano de ações interventivas que vise minimizar as principais causas causadoras de umidade nas residências, tendo em vista o número grande de patologias consequentes da ação direta dos elevados níveis do teor de umidade nas moradias do PMCMV.
