PATOLOGIAS EM PAVIMENTOS FLEXÍVEIS

RESUMO: Este trabalho apresenta um estudo sobre as patologias presentes em pavimento flexível na Rodovia MG-190 sentido MG-223, entre às cidades de Monte Carmelo/MG e Dolearina/MG, tendo uma extensão de 49,9 km. As rodovias são o meio de transporte mais significativo do país, dispendo de uma imensa extensão territorial de estrada. Porém, na maioria dessas estradas apresentam algum tipo de mudança de sua forma inicial, devido às suas condições causadas pelo tráfego, questões climáticas e falta de planejamento. Esse estudo mostra uma análise feita das patologias que podem ocorrer nesta pavimentação flexível. Ao longo da rodovia foram encontradas patologias tipo couro de jacaré, trincas longitudinal, escorregamento do asfalto e exsudação, Tais patologias, além da ajuda dos intemperismo e da idade avançada aparente da massa betuminosa, foram causadas devido ao intenso tráfego de veículos pesados da região, sendo esta uma rota de exportação de telhas e minérios para todo o território brasileiro. Ao longo dos anos e com o aumento da rolagem dos carros e veículos de carga pelas rodovias, percebemos o aumento do desgaste e a má recuperação executada em d

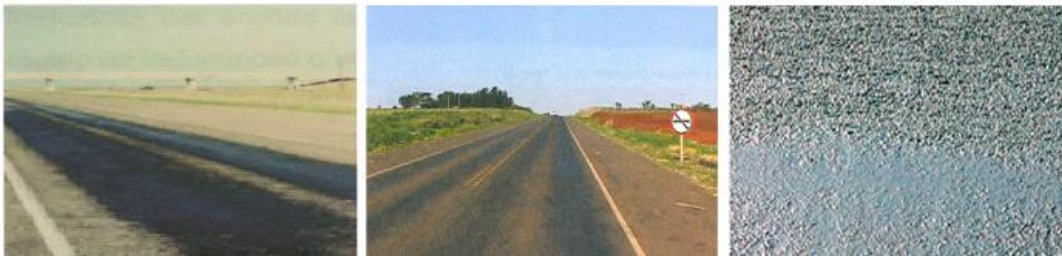
Figura 3 - Ilustração da exsudação na parte lateral e central da rodovia, e detalhes.

A Figura 3 mostra tal fenômeno, que apresenta brilho graças ao excesso de ligantes betuminosos.

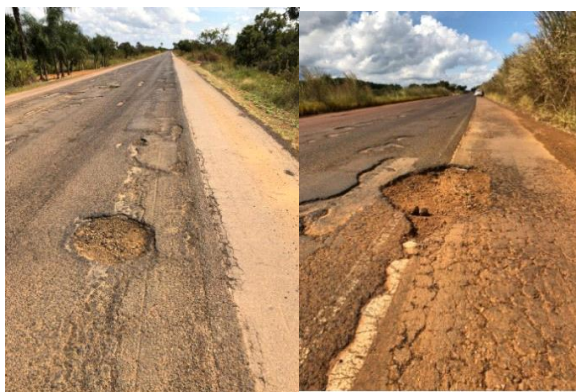
Figura 5 – Painelas.

As patologias, como por exemplo painelas, advindas de outras patologias, como mostra na Figura 5. A Figura 6 apresenta trincas tipo couro de jacaré, que, segundo Silva (2008), são o estágio evoluído da fadiga. Outras como escorregamento do asfalto e exsudação, Figuras 7 e 8, respectivamente, dentre outras que, em muitos lugares encontram-se em um mesmo local, foram encontradas nesta rodovia.

Tais patologias, além da ajuda dos intemperismos e da idade avançada aparente da massa betuminosa, foram causadas devido ao intenso tráfego de veículos pesados da região, sendo esta uma rota de exportação de telhas e minérios para todo o território brasileiro.

Uma solução cabível à tal trecho, mediante todas as patologias apresentadas, seria a sua reconstrução, ou seja, retirar todo o revestimento asfáltico existente, compactando novamente à base de maneira que fique resistente e assim, refazer a estrutura com um CBUQ (Concreto betuminoso usinado a quente), atendendo os critérios do projeto de recuperação deste trecho.

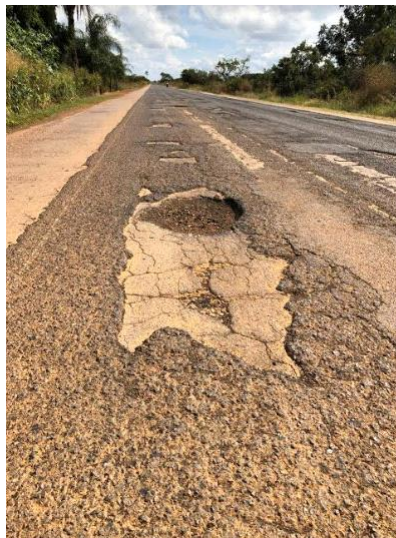
Figura 9 – Pista simples danificada.

Como pode-se notar na Figura 9, o trecho é constituído por pista simples, pouco sinalizado e com o acostamento também danificado (FIGURA 10).

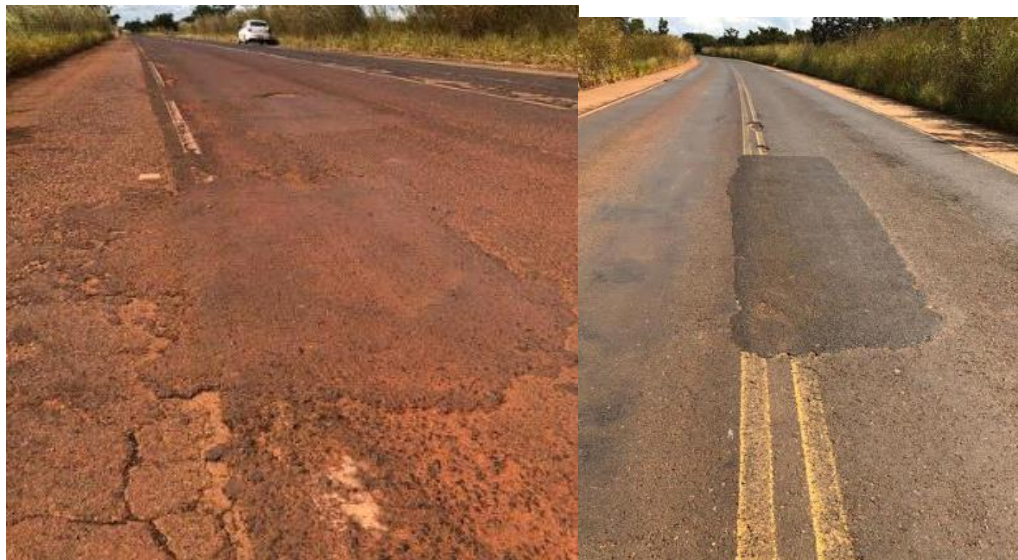
Figuras 11 – Remendos ao longo do trecho.

Pode-se observar também os remendos mal executados e mal planejados neste trecho, apresentados na Figura 11.

Dentre o estudo e observações feitas, é perceptível a degradação da estrutura deste trecho rodoviário entre Monte Carmelo e Dolearina. Com o número elevado de panelas, as camadas subjacentes ficam expostas, mostrando assim o quanto foram afetadas. Percebemos também que várias operações tapa-buracos foram feitas, mas não obtiveram resultados

satisfatório, uma vez que num prazo 260 dias, contando com o alto índice de chuvas na região, as patologias se tornam presentes novamente.
