**PATOLOGIAS NA CONSTRUÇÃO CIVIL: ESTUDO DE CASO EM DUAS  
RESIDENCIAIS NA CIDADE DE IRAÍ DE MINAS - MG**

O objetivo geral deste trabalho foi analisar as patologias encontradas nas residências estudadas na cidade de Iraí de Minas/MG,

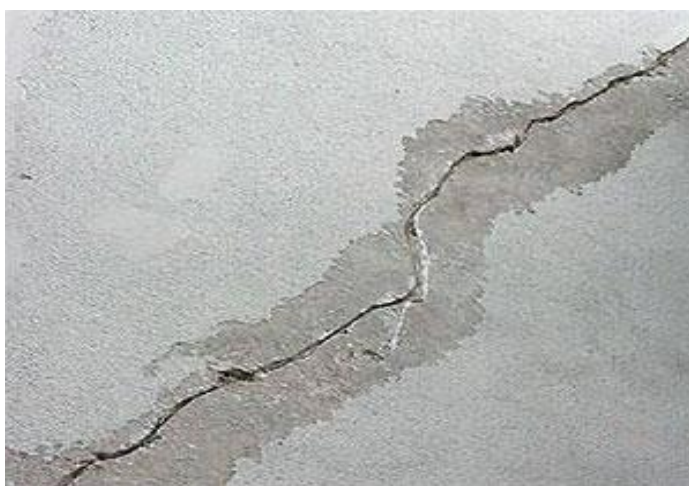
Figura 1 - Fissura Geométrica.

Um dos tipos mais comuns de patologias nas edificações são as fissuras. Elas surgem de forma pacífica. Na execução do projeto arquitetônico, a fissura acaba sendo um tipo mais comum, e pode interferir na estética, na durabilidade e nas características estruturais da obra. Em alguns casos, a fissura é a indicação de algum problema estrutural mais sério (CORSINE, 2010). As Figuras 1 e 2 apresentam exemplos de patologias comuns.

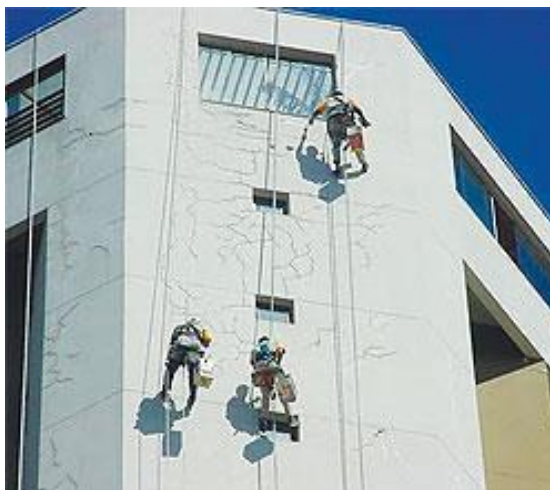
Figura 2 - Fissura mapeada causada por retração de secagem da argamassa.

Geralmente quando são assentados, os blocos podem ocorrer fissuras geométricas tanto nas juntas de assentamento como nos elementos da alvenaria. Além das fissuras geométricas, têm também as mapeadas ou disseminadas que resultam da retração das argamassas, quando se usa uma argamassa fina ou ao desempenar de forma excessiva. As fissuras mapeadas são assim denominadas por possuírem forma de mapa, na maioria das vezes são aberturas superficiais que deixam o aspecto do revestimento feio. As fissuras podem variar, ocorrendo de forma ativa ou passiva. As fissuras ativas podem subdividir-se em sazonais ou progressivas. No geral, esse tipo de fissura tem variações sensíveis de abertura e fechamento, e ocorrem por causa das mudanças de temperaturas, e não oferecem riscos à estrutura. Porém, as progressivas podem aumentar de tamanho com o passar do tempo. Elas podem colocar em risco a vida útil da edificação (LIMA; AUGUSTO; SANTOS, 2017).
