ANÁLISE DAS PATOLOGIAS EM IMÓVEIS RESIDENCIAIS

de caso em imóveis residenciais, no Bairro de habitação popular Jardim Américo, Monte

Carmelo-MG. Foram visitadas três residências onde foram detectadas várias patologias

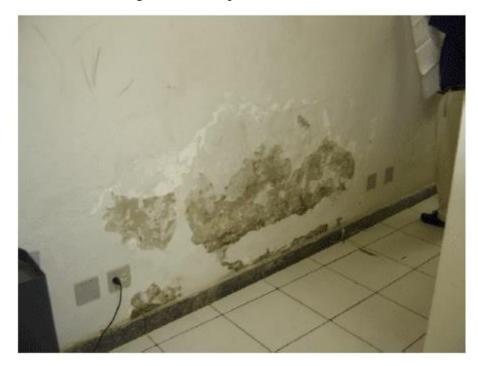
Figura 3 - Exemplo de manchas.

Problemas causados por umidade podem ser muito nocivos e difíceis de se resolver, podendo levar a prejuízos de caráter funcional, estéticos e estruturais podendo representar risco à segurança e à saúde dos usuários. Eles têm maior incidência em construções habitacionais como residências e edifícios. A Figura 3 apresenta exemplo de manchas.

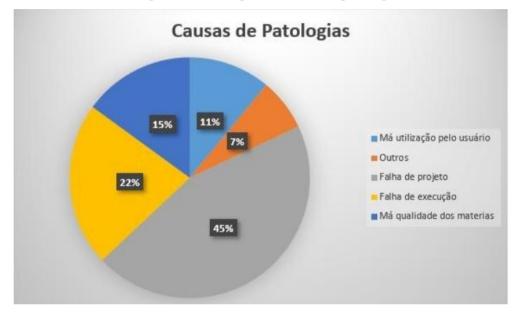
Figura 4 - Principais causas das patologias.

As principais causas das patologias do concreto armado podem ser descritas conforme a Figura 4.

As patologias apresentadas nas construções são causadas principalmente por falta de planejamento e controle de obras. Na fase de projeto, que correspondem a 45% das patologias apresentadas, é imprescindível fazer o estudo e viabilidade da obra, e também acompanhar o projeto de execução pois as falhas de projetos podem acarretar muitas patologias, nessa fase temos como principais causadores: a falta de informação, falta de dados técnicos e econômicos e divergências na finalidade da construção.

As falhas de execução são frequentes nas construções, 22% das causas patológicas, podendo ter como motivos falta de organização e gerenciamento, mão de obra desqualificada, condições inadequadas de trabalho, e falta de equipamentos necessários para cada etapa da obra. Para que não ocorra estes tipos de problemas, é preciso o acompanhamento do engenheiro direto na obra, e o estabelecimento de regras a serem seguidas, visando obter o melhor resultado possível e evitando futuros problemas e retrabalho após a construção.

Uma das recorrentes causas de patologias são a baixa qualidade dos materiais utilizados 15%, o que está ligado diretamente com a qualidade final da obra. Por isso é preciso ter

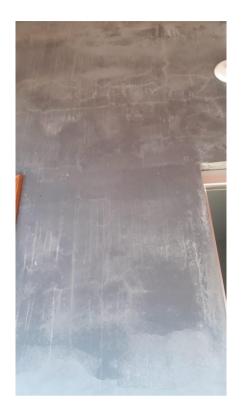
Figura 7 - Infiltração

gerou a capilaridade, em que a umidade ascendente que vem do solo sobe pela estrutura e é absorvida pelos rodapés das paredes, podendo variar a sua altura. Na segunda residência, a infiltração pode ser decorrente de falta de impermeabilização ou falha nos sistemas hidráulico e hidrossanitário, já que se trata de uma área molhada. E, na terceira residência, a infiltração abrange a parte de cima da parede, que foi ocasionado devido à falta de calhas no telhado, pois com as chuvas a água percorre a parede, acarretando as visíveis manchas brancas.
