DETERIORAÇÃO DE PAVIMENTOS RODOVIÁRIOS: ESTUDO DE CASO DO TRECHO DA MG 190 E MONTE CARMELO ENTRE ABADIA DO DOURADOS

O objetivo geral deste trabalho é verificar a deterioração nos pavimentos asfálticos rodoviários da MG-190 entre Monte Carmelo e Abadia dos Dourados.

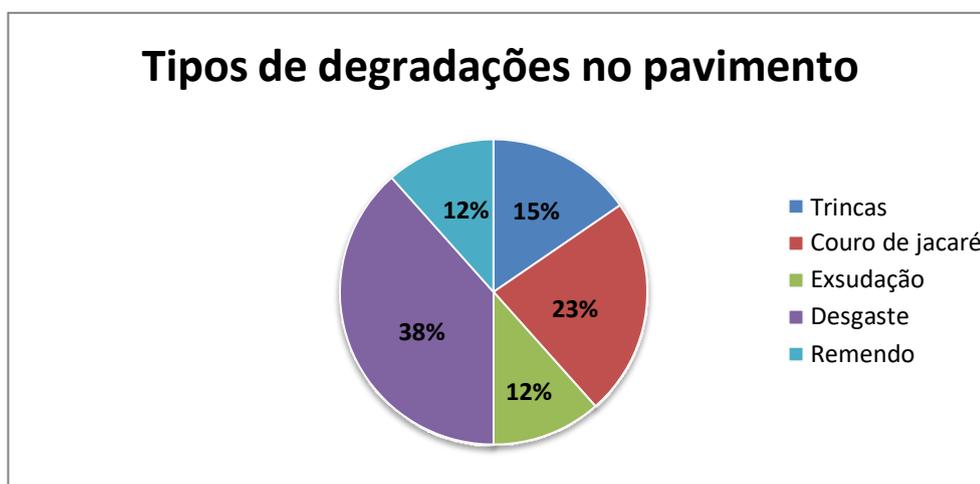
Figura 3 – Tipos de degradações encontradas

Os tipos de patologias (Figura 3), frequentes na superfície do pavimento, referente ao conjunto das estações foram:

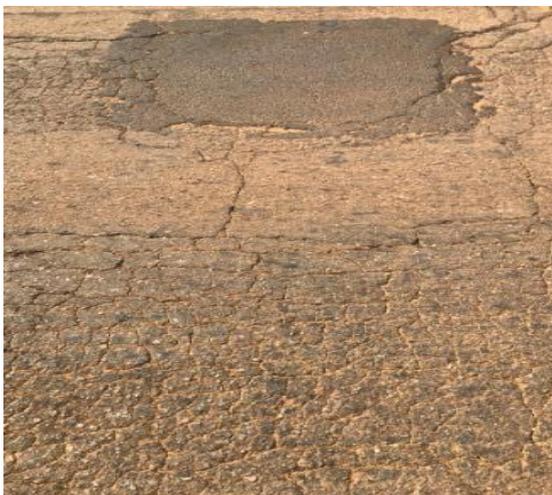
Figura 4 – Estação inventariada - E6

A Figura 4 apresenta a Estação inventariada E6, que apresenta os seguintes defeitos:

- Trincas
- Couro de jacaré
- Desgaste
- Remendo

Ou seja, configura em um trecho desgastado, grau de trincas elevado, efeito couro de jacaré e remendo, que conseqüentemente contribui para a evolução de outros defeitos.

Nessas condições apresentadas, pode-se propor a renovação da camada de desgaste como melhoria das camadas superficiais do pavimento.

Para o devido trabalho optou-se pela restauração de lama asfáltica. De acordo com a análise feita no trecho e a condição em que ele se encontrava, a lama asfáltica atenderá muito bem a proposta de melhoria.

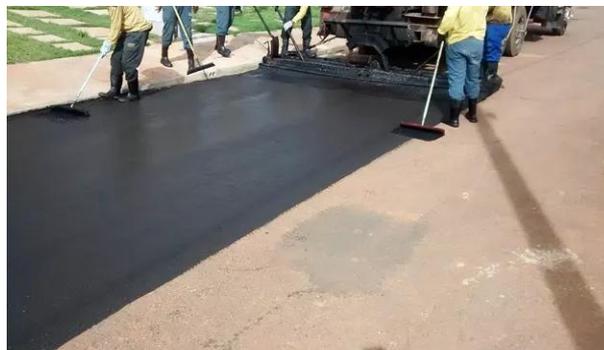
Figura 5 - Aplicação da Lama asfáltica

A aplicação de lama asfáltica tem o objetivo de selar as trincas e rejuvenescer o pavimento (BERNUCCI et al.), como apresenta a Figura 5.

Para a execução deste processo de restauração, a lama asfáltica deve ser espalhada com velocidade baixa e uniforme. Deve-se ter cuidado com a consistência da mistura e com possíveis falhas no espalhamento, podendo gerar excesso de lama asfáltica em alguns

pontose escassez em outros. Caso haja algum destes tipos de problemas, estes devem ser corrigidos imediatamente após a execução. Utilizam-se sacos de aniagem umedecidos com a própria lama asfáltica para fazer o acabamento final, concedendo ao pavimento um aspecto mais liso (BRASIL, 1997).
