MANIFESTAÇÕES PATOLÓGICAS EM ESTRUTURAS ASFÁLTICAS: ESTUDO DE CASO NA RODOVIA MG-190

Vânia Daniela Marcato¹
Ricardo Fonseca de Oliveira²

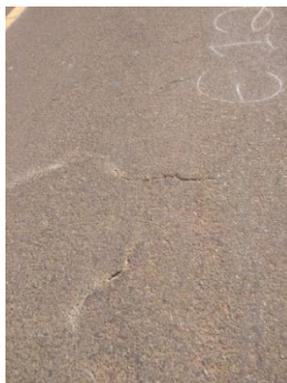
Figura 1 - Trincas transversais e longitudinais curtas

A Figura 1 mostra as trincas TTC e TLC no pavimento.

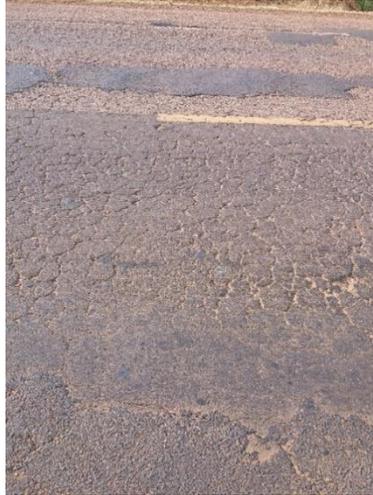
Figura 2 - Trincas tipo couro de jacaré

J - Trincas tipo couro de jacaré: quando não seguem um padrão de reflexão geométrico de trincas e têm aparência de couro de jacaré, e JE - Trincas tipo couro de jacaré com erosão junto às suas bordas. São, geralmente, derivadas da fadiga do revestimento asfáltico, devido à repetição das ações do tráfego, ação climática, envelhecimento do ligante e perda de flexibilidade, envelhecimento do pavimento (fim da vida).

A Figura 2 demonstra as trincas no pavimento.

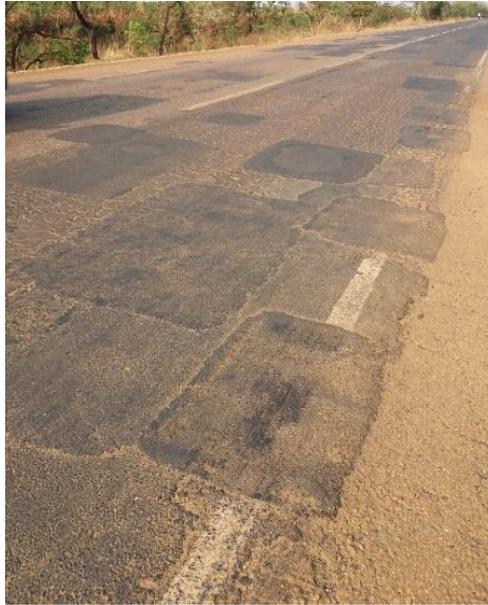
Figura 3 – Remendo

O fato é que comumente esse remendo é mal executado e ocasiona certo desnível no pavimento, gerando desconforto para os usuários da via.

A Figura 3 ilustra o remendo no pavimento.

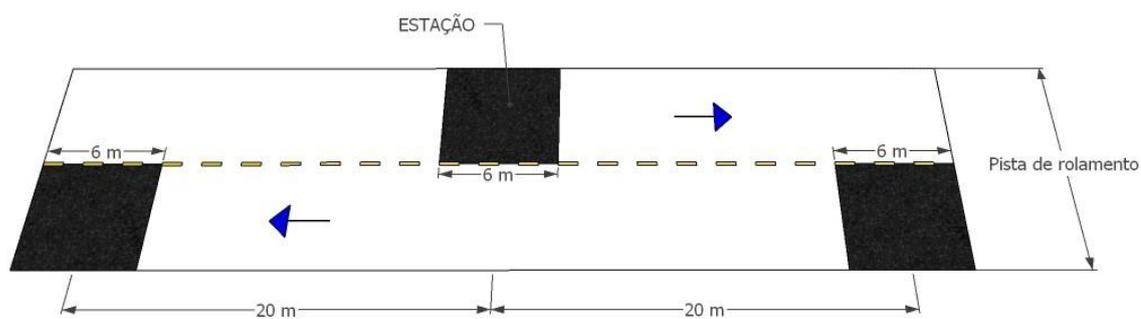
Figura 4 - Ilustração de demarcação de áreas no pavimento

As estações são inventariadas nas rodovias de pista simples a cada 20m, alternados entre faixas, portanto, em cada faixa a cada 40m; nas rodovias de pista dupla, a cada 20m, na faixa mais solicitada pelo tráfego, em cada uma das pistas. A superfície de avaliação corresponde a 3m antes e 3m após cada uma das estacas demarcadas, totalizando em cada estação uma área correspondente a 6m de extensão e largura igual à da faixa a ser avaliada. (BERNUCCI, L. B. et al., 2008, p. 424).

A Figura 4 ilustra um exemplo das estações para inventário em pista simples.

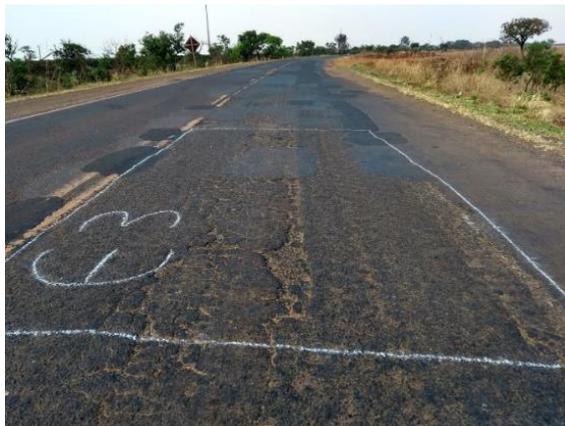
Figura 6 – Estação inventariada – E3

Os tipos de patologias mais frequentes identificados, referente ao conjunto das estações, foram: Tipo 7 (99,96%); Tipo 8 (91,63%); e, Tipo 3 (83,30%), o que demonstra um trecho desgastado, com muitos remendos e muitas trincas, o que potencializa e amplifica sua deterioração cada vez maior com o passar do tempo.

A Figura 6 apresenta a Estação inventariada E3, figura típica que demonstra os defeitos Tipo 7, Tipo 8 e Tipo 3, respectivamente, configura um trecho desgastado, com remendos e grau elevado de trincas com erosão, que contribui para a evolução dos defeitos.

Tal condição, leva-se, como forma de contribuir para soluções técnicas, a propor a renovação da camada de desgaste como melhoria das características funcionais superficiais do pavimento.

- Remoção por fresagem + reperfilagem com concreto asfáltico tipo massa fina + tratamento superficial simples + microrrevestimento a frio (quando a superfície antiga apresenta grau elevado de trincamento e a superfície nova necessita de melhor condição de rolamento, proporcionada pelo microrrevestimento, e de liberação da pista com menor arrancamento de agregados possível). (BERNUCCI, L. B. et al., 2008, p. 468).

O microrrevestimento tem a função de reduzir a reflexão de trincas e impermeabilizar a camada antiga.
