**IMPERMEABILIZAÇÃO: MÉTODO CORRETIVO DE PATOLOGIAS  
ORIUNDAS DA ASCENSÃO DE CAPILARIDADE DOS SAIS AO LONGO DE  
PAREDES DE RESIDÊNCIAS DE ALVENARIA CONVENCIONAL**

**WATERPROOFING: CORRECTIVE METHOD FOR PATHOLOGIES ARISING  
FROM THE CAPILLARITY RISE OF SALTS ALONG THE WALLS OF  
CONVENTIONAL MASONRY RESIDENCES**

Oswaldo Lailson da Costa Saraiva<sup>1</sup>

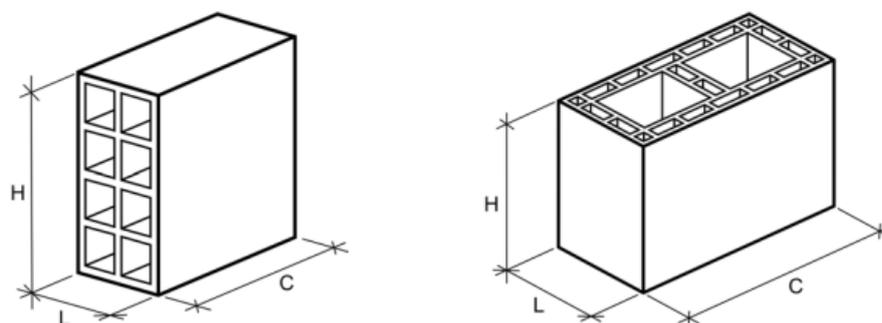
**Figura 1** – Bloco cerâmico para vedação

Segundo a NBR 15270-1 (Associação Brasileira de Normas Técnicas, 2005) os blocos cerâmicos de vedação são componentes da alvenaria de vedação que possuem furos prismáticos perpendiculares às faces que os contêm como apresentado na Figura 1. A norma ressalta que esses blocos denominados para a vedação não têm a função de resistir a outras cargas verticais, além do peso da alvenaria da qual faz parte.

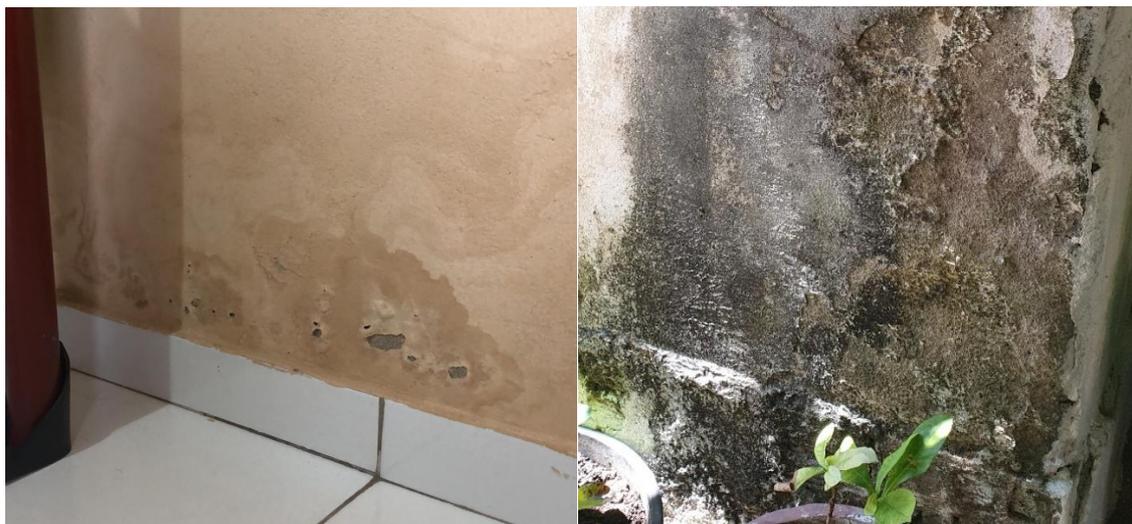
**Figura 2** – Patologias causadas pela presença da umidade em paredes

Além disso, a umidade pode causar o aparecimento de manchas de mofo e bolor, que são prejudiciais à saúde e podem comprometer a qualidade do ar no interior da construção (Prata, 2023). A Figura 2 a seguir mostra exemplos desses tipos de patologias:

a) Paredes: de variadas formas e surgem a partir do piso, sendo bolhas, manchas e eflorescência na pintura com desgaste do revestimento tanto no emboço, reboco e acabamento, como exposto anteriormente na Figura 2;

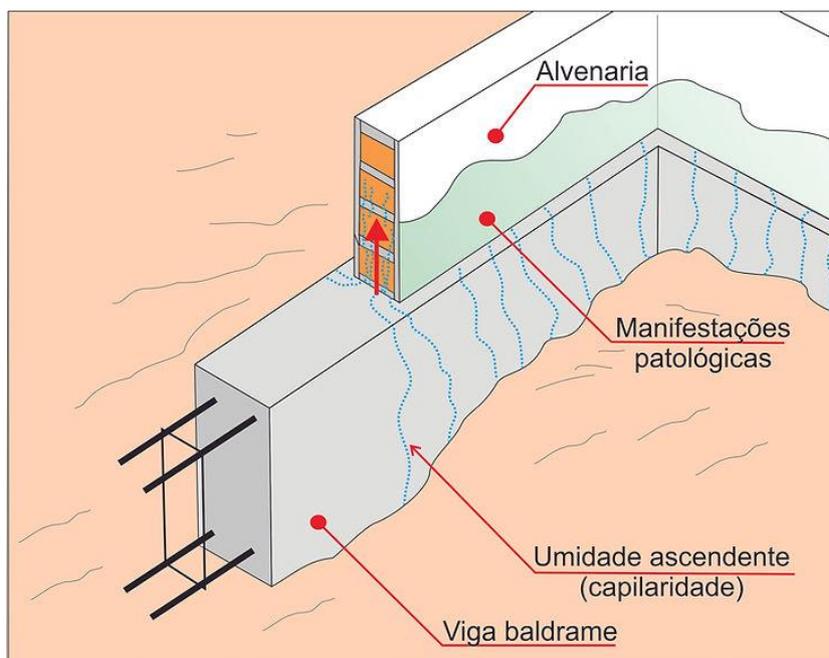
**Figura 3** – Ascensão da umidade por capilaridade

De acordo com Righi (2009), a ascensão da água em paredes ocorre pela existência do fenômeno de capilaridade. Logo, os vasos capilares pequenos permitem a água subir até o momento em que entra em equilíbrio com a força da gravidade.

A Figura 3 a seguir representa esse fenômeno em meio aos elementos construtivos:

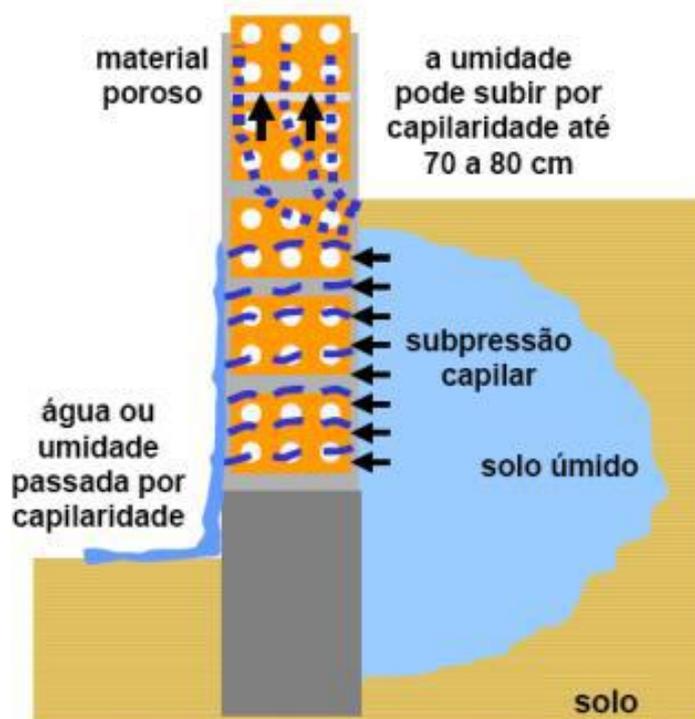
**Figura 4** – Representação do caminho percorrido pela água ao longo das paredes

Conforme Souza (2008 apud Siqueira, 2018), pequenos vasos capilares, espaços ou poros permitem que a água suba até encontrar o seu equilíbrio com a força da gravidade. E, isso, não costuma passar de 80cm de altura, sendo este episódio maior em paredes e pisos. A figura 4 mostra como esse fenômeno acontece:

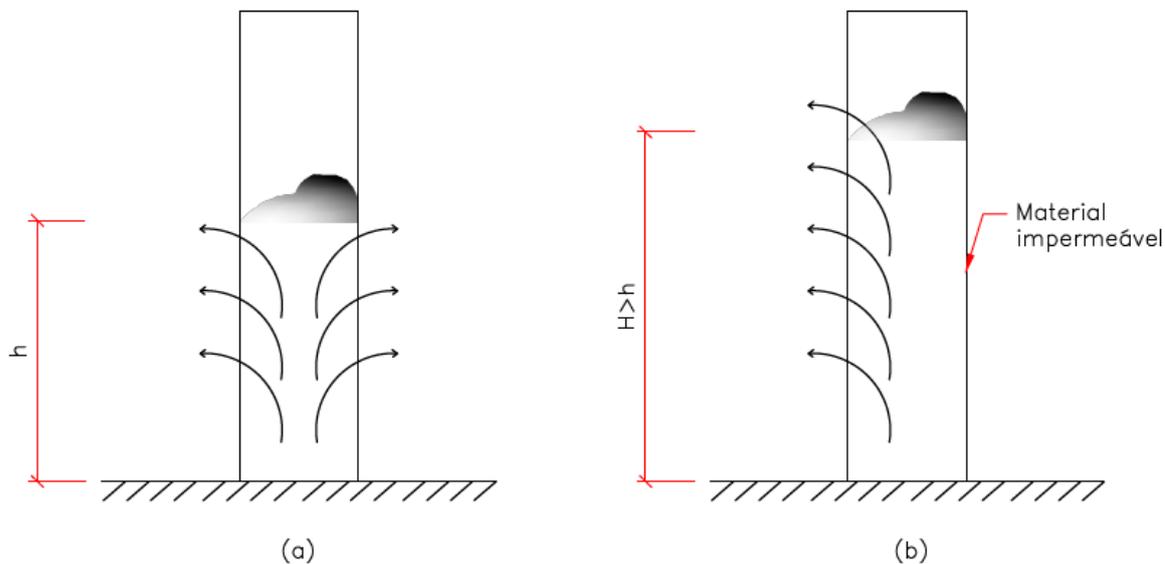
**Figura 5** – Altura de ascendência da água em condições normais (a) e em condições com a utilização de revestimento (b)

2018). Logo, conforme Brito e Guerreiro (2003), a utilização do revestimento prevenirá parcialmente a evaporação do fluido, conforme ilustração na Figura 5:

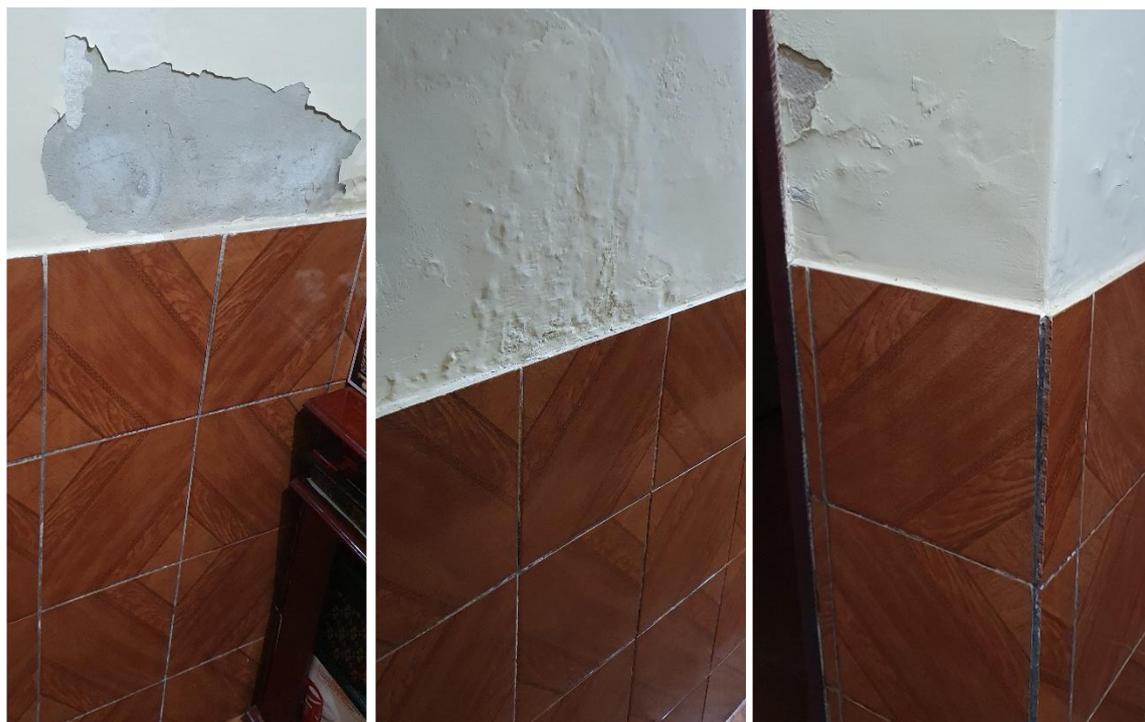
**Figura 6** – Surgimento de patologias derivadas da ascensão capilar acima do revestimento cerâmico

A Figura 6 a seguir mostra um exemplo real desse tipo de situação:

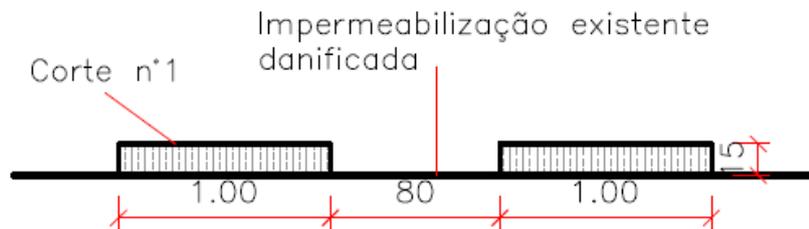
**1º Etapa: corte do rasgo na parede**

a) com a altura aproximada de 0,15 m e 1 m de comprimento, executam-se rasgos em toda a profundidade da alvenaria, sobre a impermeabilização a ser substituída ou a nova que será realizada, sendo os rasgos executados com distâncias alternadas de 0,80 m;

A Figura 7 traz esse passo a passo de forma representativa e esquemática a fim de uma melhor compreensão:

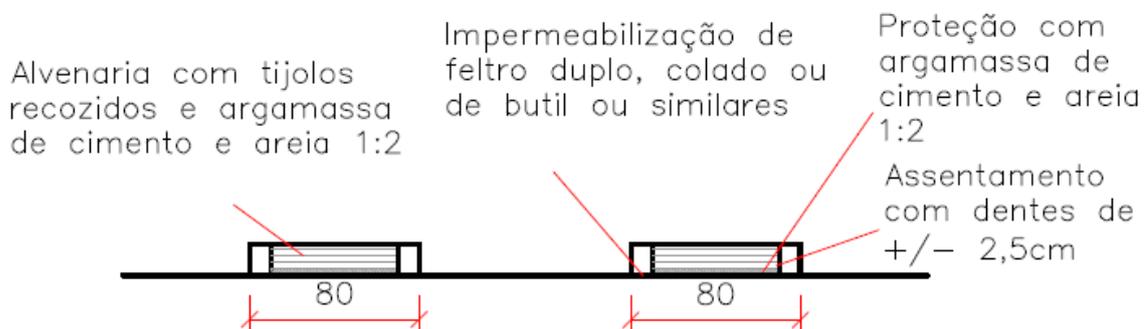
**2º Etapa: Impermeabilização e reconstrução no corte n°1**

b) caso exista uma impermeabilização, deverá ser removida, feita a limpeza e regularização do alicerce (viga baldrame, fundações ou qualquer base da alvenaria);

c) aplicar duas camadas de algum material categorizado como uma impermeabilização flexível (como manta asfáltica, por exemplo) em toda a extensão do rasgo;

d) construir uma camada de proteção de argamassa de cimento e areia 1:4 e reconstruir a alvenaria com tijolos recozidos ou prensados em um comprimento de 0,80 m, devendo ter atenção quanto ao encunhamento da alvenaria a cima para ser bem executado. Lembrar de deixar as extremidades dos tijolos com “dentes”;

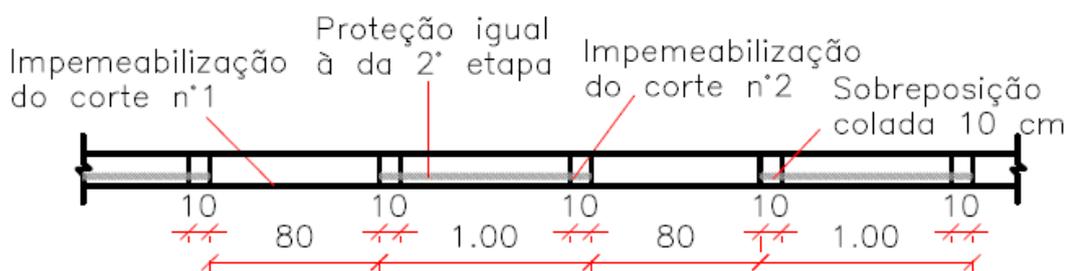
**4º Etapa: Impermeabilização no corte n°2**

e) deve-se repetir o procedimento no os trechos alternados de 0,80 m que, inicialmente, não foram executados, ficando a impermeabilização com um transpasse de 0,10 m em cada lado já executada;

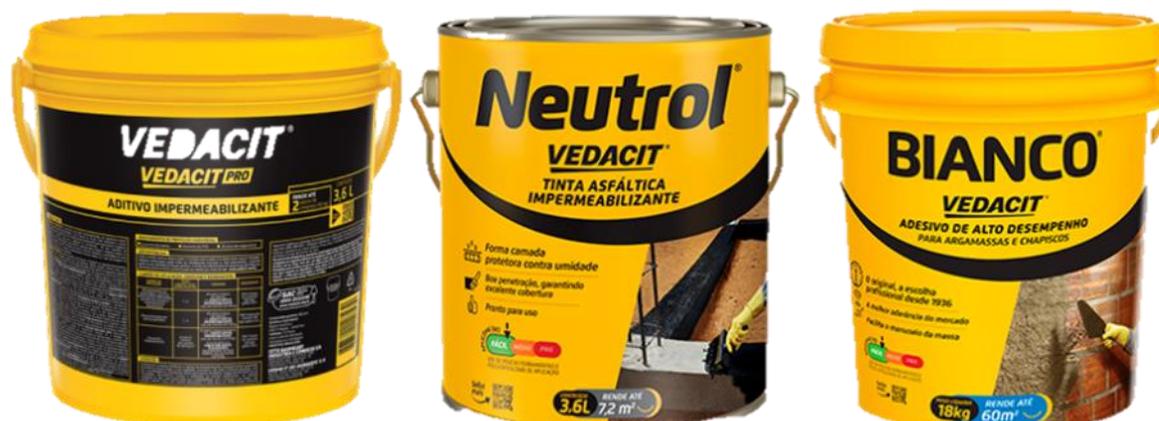
**Figura 8** – Principais produtos empregados na impermeabilização

Dentre os produtos a serem empregados para a impermeabilização na execução dos métodos citados, sejam no primeiro (substituição do revestimento), sejam no segundo (fundação viga baldrame e na argamassa de assentamento) recomenda-se alguns bastante usuais e acessíveis no meio construtivo:

É um aditivo impermeabilizante para concretos e argamassas, que age por hidrofugação do sistema capilar e permite a respiração dos materiais, mantendo os ambientes salubres (Vedacit, 2020).

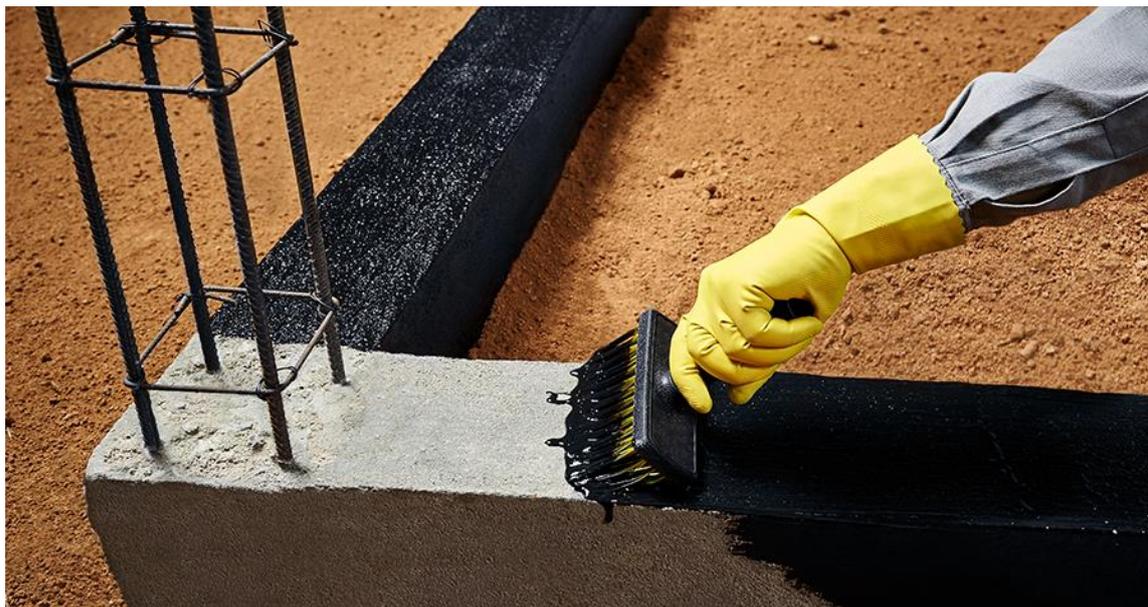
**Figura 9** – Aplicação do Neutrol tinta asfáltica

É uma tinta asfáltica de grande aderência e alta resistência química que forma uma película impermeável. É empregado para proteção de estruturas de concreto e alvenaria revestida com argamassa em contato com o solo sujeita a águas e aos meios agressivos.
