## **RECUPERAÇÃO DE NASCENTE DEGRADADA NA FAZENDA COCAIS, NO MUNICÍPIO DE PATROCÍNIO - MG**

*RECOVERY OF A DEGRADED SPRING ON THE COCAIS FARM IN THE  
MUNICIPALITY OF PATROCÍNIO - MG*

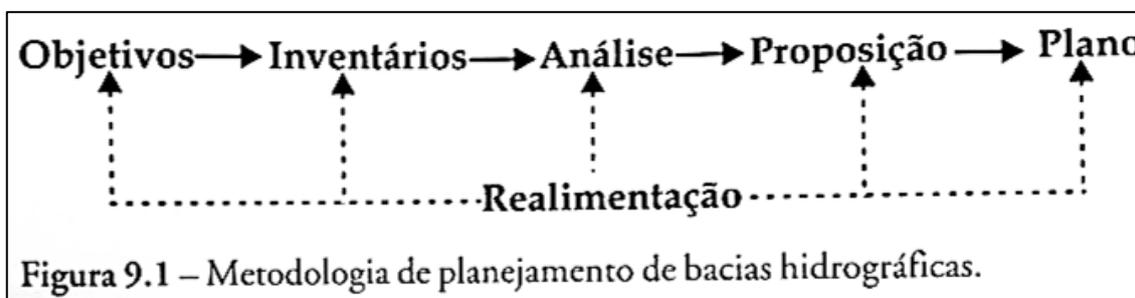
Figura 1- Metodologia de planejamento de bacias hidrográficas

Para o estudo e aplicação de estratégias restauradoras das nascentes da fazenda Cocais, será aplicada a metodologia de planejamento de bacias hidrográficas proposta por Valente e Gomes (2011) que é composta por cinco etapas que englobam a definição dos objetivos, a realização de inventário da área, a análise dos dados coletados, a proposição de estratégias e, por fim, a realização do plano de recuperação. Tais etapas foram esquematizadas na Figura 1.

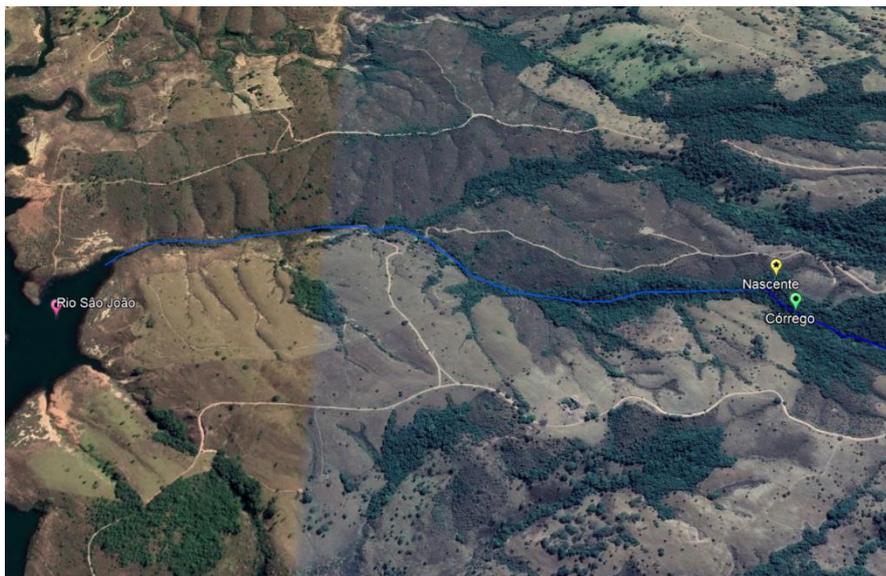
Figura 2 – Ligação da nascente ao Rio São João.

Uma das cinco nascentes existentes nesta propriedade fazem ligação com um córrego que desagua no Rio São João, que é um curso de água do estado de Minas Gerais. Foi constatado que esta nascente se encontra sem fluxo de água há dois anos, inclusive na época chuvosa, momento em que esta habitualmente possuía vazão. A Figura 2 é a visão aérea da localidade que evidencia o fluxo de água desde a nascente até o Rio São João.

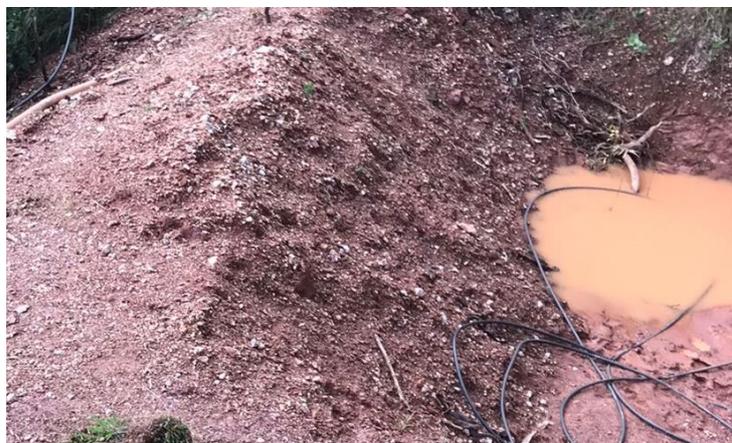
Figura 3 - Construção de bolsões na área da nascente.

Outra estratégia implementada foi a construção de três bolsões nas encostas, conforme representado na Figura 3. Este procedimento visava a coleta e armazenamento de parte da água pluvial escoada, favorecendo a infiltração no solo e conseqüentemente o aporte

de água para a bacia hidrográfica. Esta estratégia também se demonstra eficiente para a contenção do processo erosivo.

Os bolsões são um reservatório em áreas de escoamento de enxurradas. Esse tipo de prática traz diversos benefícios, como a diminuição da erosão do solo, diminuição da perda de nutrientes, promove a recarga do lençol freático, onde aumenta o nível de água no interior do solo, retém enxurradas e possuem o poder de segurar sedimentos e outros elementos como adubos e pesticidas evitando que sejam levados aos corpos de água, evitando a contaminação (EMATER, 2005). A implementação desta estratégia na área possui elevado potencial promissor.

Com relação à construção de barragens e pequenos bolsões, foi observado a redução da erosão do solo e conseqüente redução do assoreamento sobre a nascente. Oliveira et. al (2015) enfatizam os benefícios da utilização de bolsões ao citar que na ausência destes tem-se a diminuição da infiltração da água no solo, evitando a recarga do lençol freático e aumentando a quantidade do escoamento superficial, favorecendo o processo erosivo. Ainda cita que a construção de barragem tem como objetivo a diminuição das forças das águas próximo a nascente, fazendo com que a água permaneça sobre o solo favorecendo sua infiltração. Na área em estudo deste trabalho, a implementação de bolsões e barragens

contribuiu com o aumento da quantidade de água infiltrada. A EMATER (2005), corrobora com os benefícios destas práticas ao citar que a construção de pequenas barragens ou bolsões, são um dos métodos mais eficientes para contenção do escoamento superficial.
